## **STATO DI CONSISTENZA IMMOBILE POSTO IN FIRENZE VIALE DEGLI OLMI n°1 (Edificio già denominato discoteca “Meccanò”).**

Firenze, 2 Settembre 2011

**Documentazione Fotografica**  
**Via degli Olmi , 1**  
**Ex discoteca**

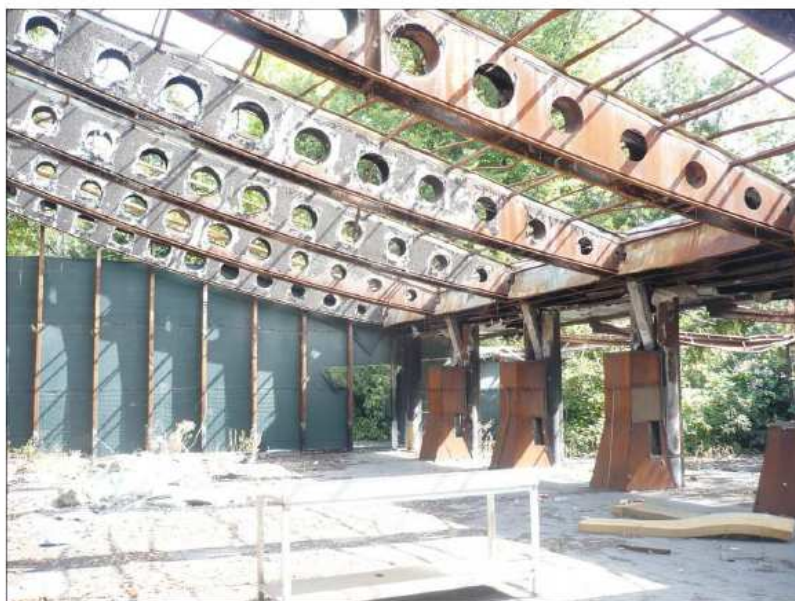
Ex sala da ballo

Di forma rettangolare con adiacente una piccola porzione a forma di "L" è costituito prevalentemente da un ampio locale (ex sala da ballo) oggi danneggiato dall'incendio che ha distrutto la copertura e alcune pareti perimetrali; è visibile l'orditura metallica della ex-copertura che poggia su travatura di gronda e pilastri.

Resta da verificare la stabilità strutturale.

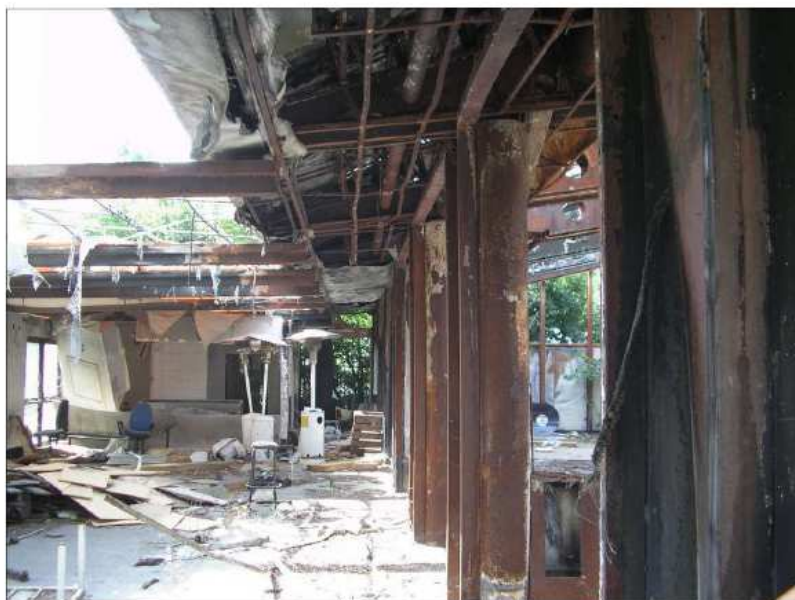
Ex sala da ballo - ampliamento

- la struttura metallica della copertura e la parziale tamponatura di una ampia porzione (già di circa 175 mq) già coperta con teloni ed interessata dall'incendio che è addossata all'edificio principale per tutta la sua larghezza e costituiva un ampliamento della ex sala da ballo; su un lato di tale struttura dalla parte di viale Lincoln vi è una piccola costruzione in muratura.

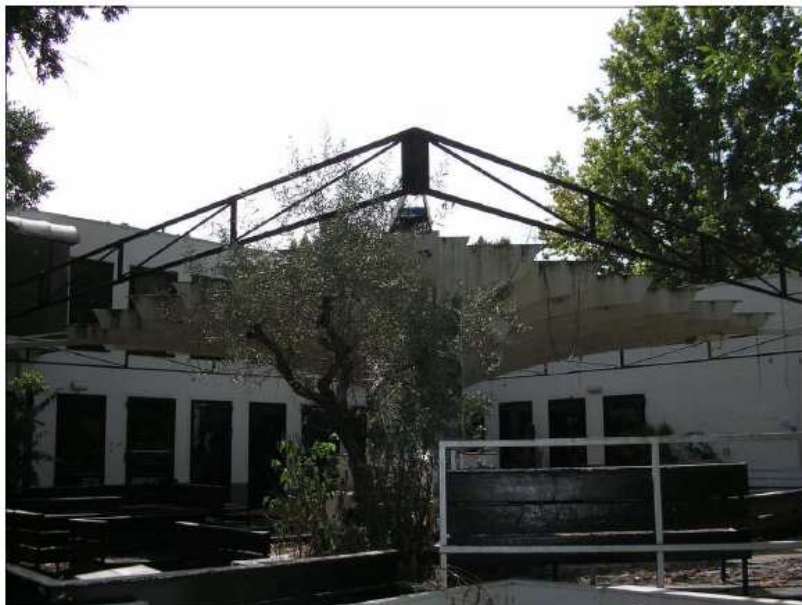
Struttura metallica

- una ex pista da ballo piastrellata in pietra e in parte coperta da una travatura metallica poggiata su 2 pilastri che appare nel tempo modificata nella forma e costituisce parziale copertura della pista. Ad essa è stata saldata una struttura reticolare a forma planimetrica rettangolare. Si nota tuttora una parziale orditura che serviva a sorreggere pannelli di copertura.

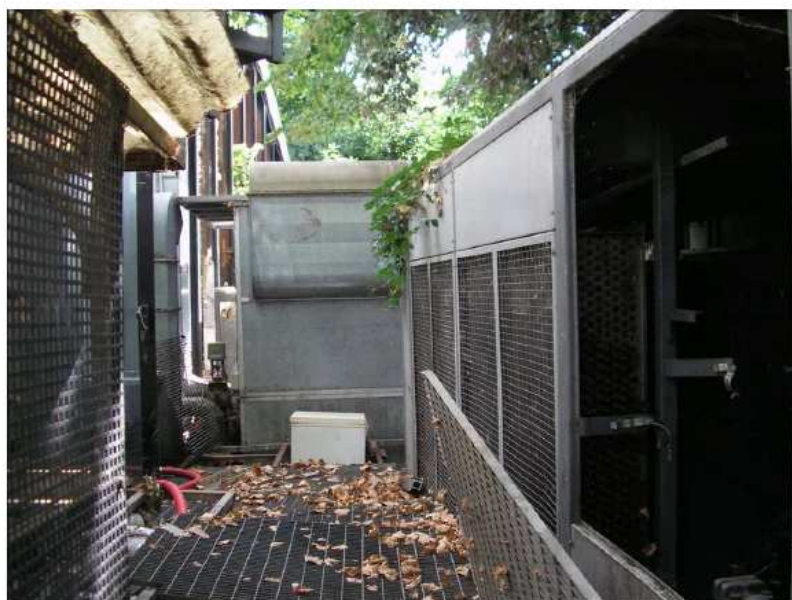
Impianti tecnici

Il bene era dotato di vari impianti che sono stati danneggiati da incendio ed atti di vandalismo e la eventuale funzionalità di porzione di essi è tutta da verificare.
