STATO DI CONSISTENZA DEI LOCALI FACENTI PARTE DI UNA PORZIONE DEL FABBRICATO DENOMINATO CUBO 5, ALL'INTERNO DELLA STRUTTURA POLIFUNZIONALE DENOMINATA "PARTERRE" UBICATA A FIRENZE NEI PRESSI DI PIAZZA LIBERTA'

NOTA INTEGRATIVA RELATIVA ALLO "STATO DI CONSISTENZA DEI OGGETTO: LOCALI FACENTI PARTE DI UNA PORZIONE DEL FABBRICATO DENOMINATO CUBO 5, ALL'INTERNO DELLA STRUTTURA POLIFUNZIONALE DENOMINATA "PARTERRE" UBICATA A FIRENZE NEI PRESSI DI PIAZZA LIBERTA' "

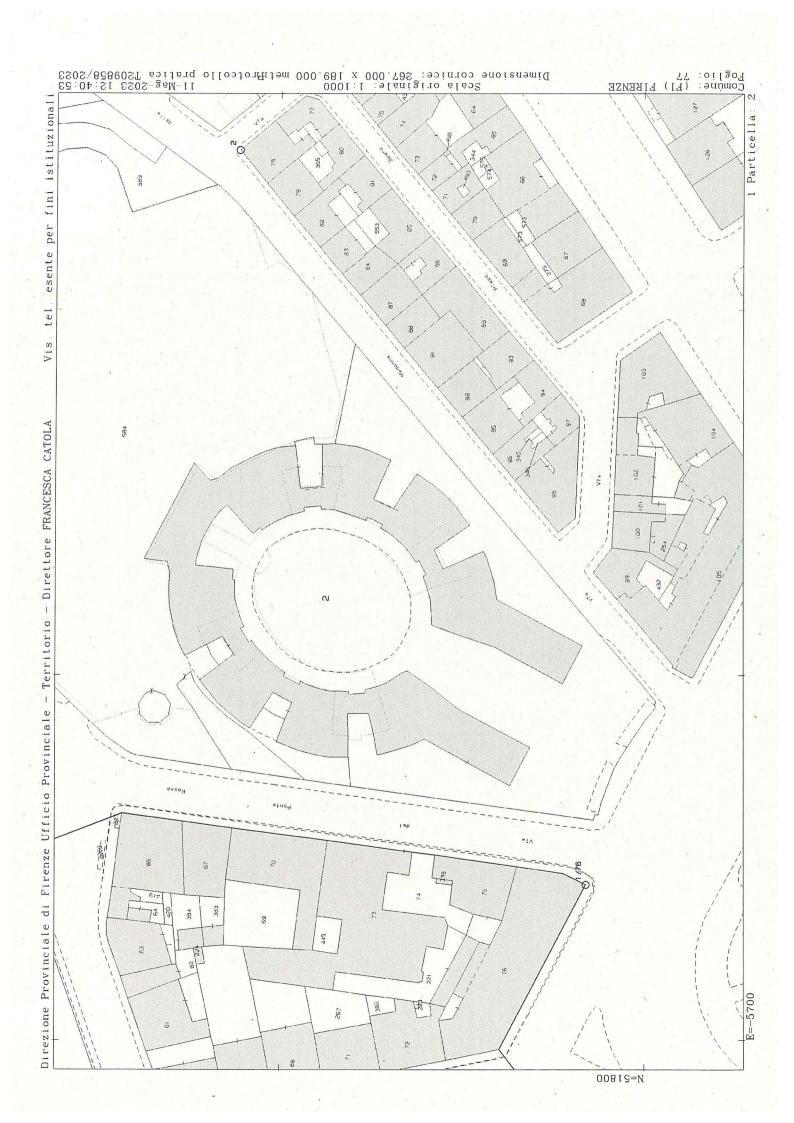
planimetrie ed estratto di mappa catastale in rapp. 1:1000

Nel sopralluogo del 08.06.2023 è emerso che lo stato dei luoghi dei servizi igienici lato via del Ponte Rosso non è conforme alla planimetria presente negli archivi tecnici mentre lo stato dei luoghi dei servizi igienici lato via Madonna della Tosse non è stato rilevato in quanto i locali risultavano inaccessibili, pertanto viene riportata la rappresentazione planimetrica presente negli archivi tecnici.
